# 01 — Servikal Korpektomi Kafesi

Cerrahi implantlar ve Tıbbi Cihazlar — Radyolojik Tanıma ve Raporlama

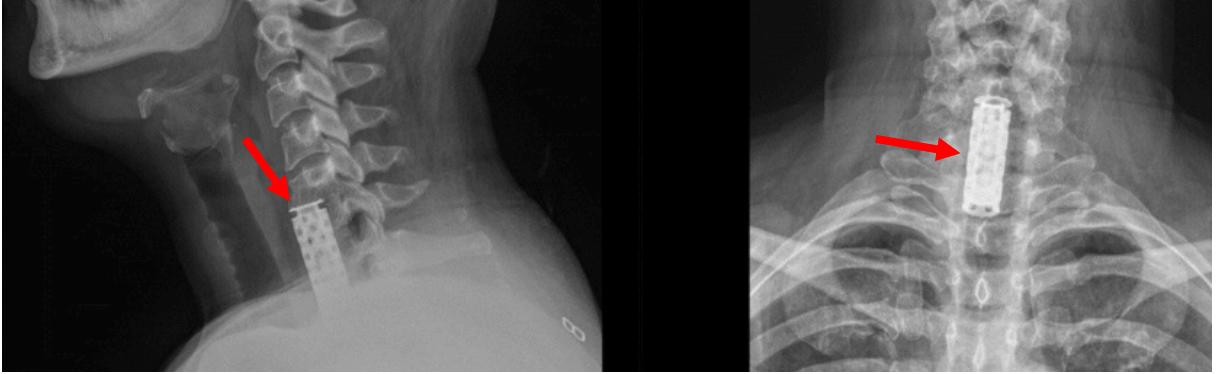
### Servikal grafiler:

Fig: Servikal grafilerde metalik mesh korpektomi kafesi izlenmektedir.

Alt servikal bölgede, kraniyokaudal yönde uzanan ve duvarlarında tekrarlayan delikler bulunan metalik kafes implantı izlenmektedir. Görünümü **metalik mesh korpektomi kafesiyle uyumludur**. Lateralgrafide implantın alt bölümü omuzlarla örtülmektedir.

Vertebra gövdesinin yerini alan, uzun metalik kafes yapısı.  
Kafes duvarlarında delikli veya ağ benzeri görünüm.  
Yalnızca disk aralığını dolduran bir kafese göre daha uzun bir rekonstrüksiyon alanını kaplaması.
